Le Collectif des Riverains « Pour le mieux  
vivre en Baie de Somme », au Crotoy

# LE CENTRE CONCHYLICOLE DU CROTOY

*Un risque de santé publique*

*Une atteinte à l'écosystème*

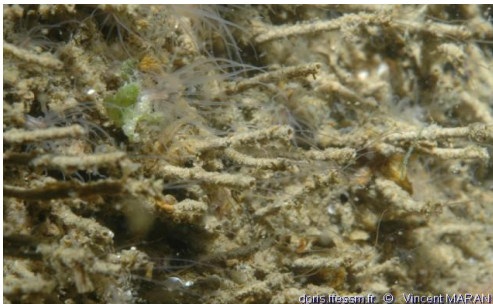
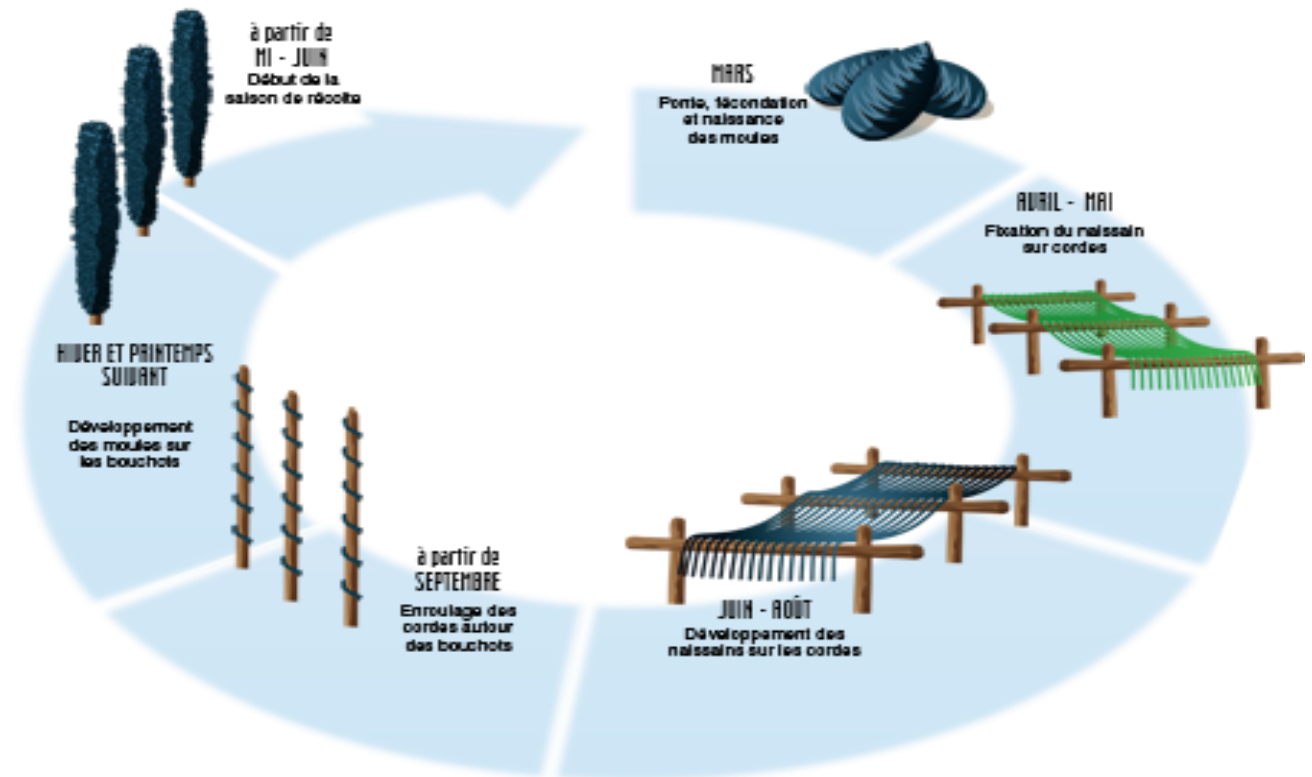
Présence de Polydora Ciliata

Les tubes de Polydora émergent de la vase.  
Ces tubes sont eux-mêmes fabriqués à partir de particules de vase. On voit les 2 palpes nourriciers qui sont émis hors de chaque tubes.

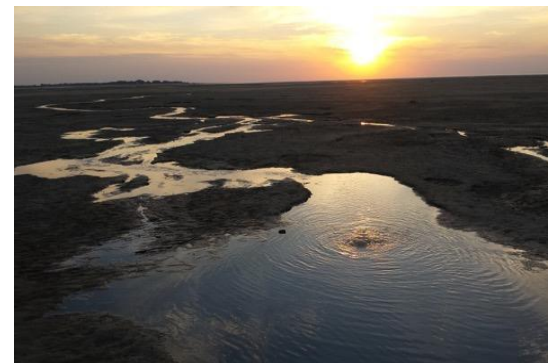
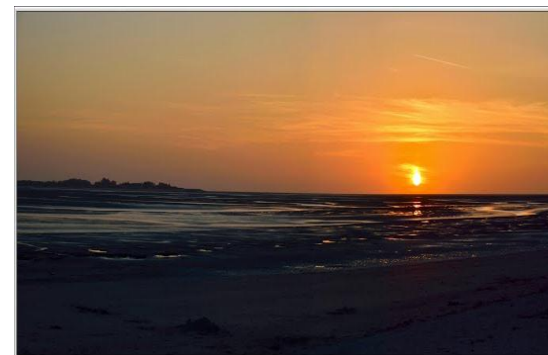
Le rejet  
L'envers du décor

Les eaux polluées du rejet sont entraînées vers la profondeur de la Baie de Somme, en contaminant au fur et à mesure le champ de coques et les poches d'eau laissées par la marée.

**Rejets directs en Baie d'une eau trouble et malodorante**

**Puis le filtre étant bouché, donc shunté, les eaux troubles**

**ont parfois une couleur de lessive**

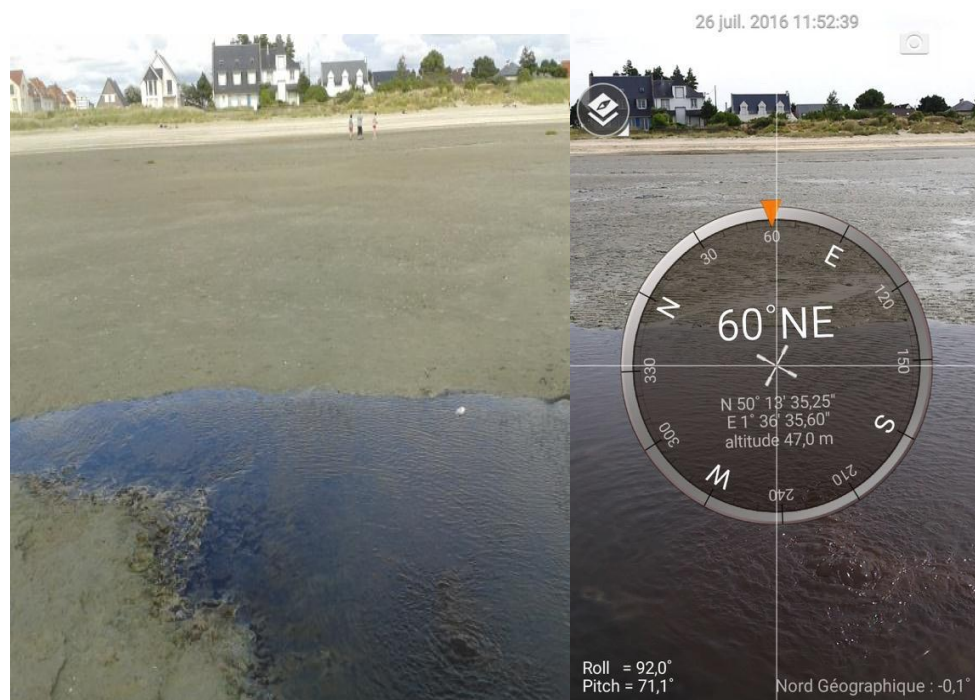
## Rejet d'eau polluée sur la plage en Baie de Somme « Grand Site de France »

à 100 mètres de la plage.

l'intensité du rejet provoque de gros tourbillons.

Selon le GEMEL 400 m<sup>3</sup> à 500 m<sup>3</sup> de cette eau putride sont rejetés journallement dans l'estran.

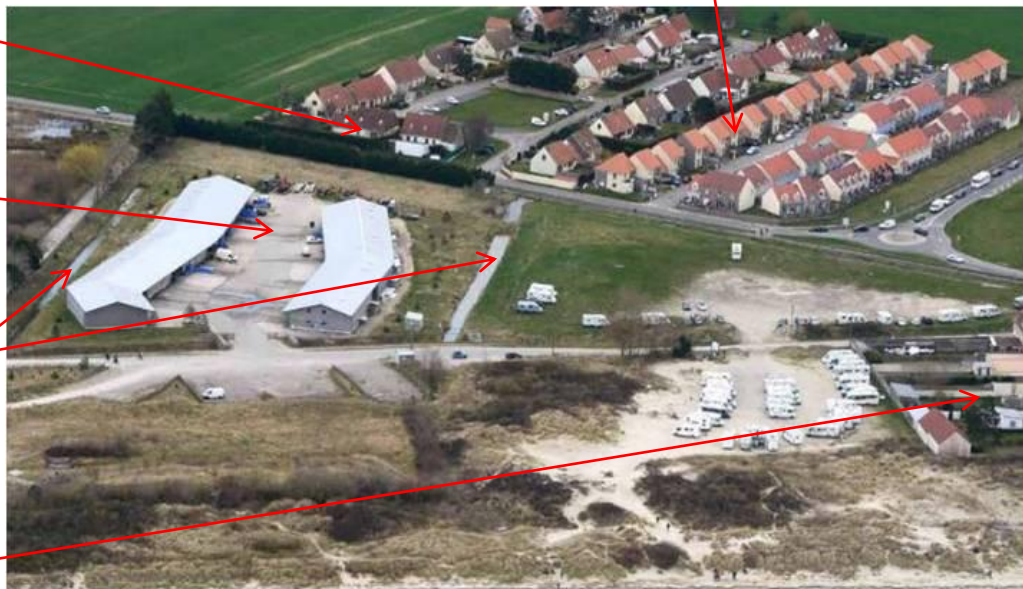
## Le Centre Conchylicole en contre-bas de son environnement

Fossés d'eau stagnante

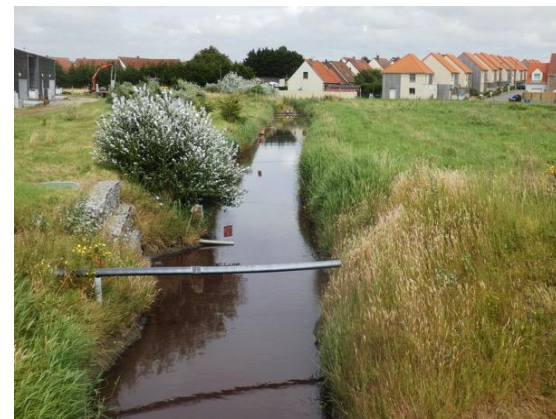
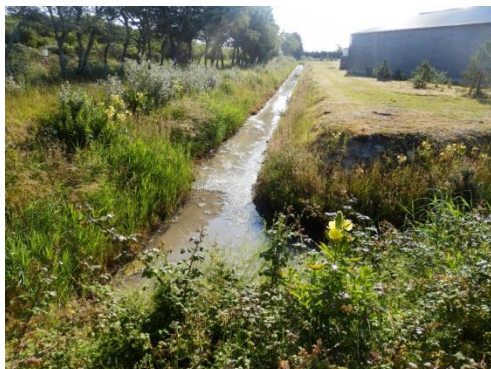
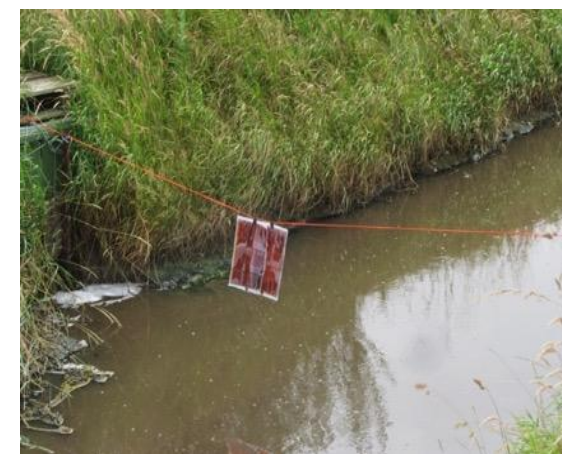
## Fossés d'eaux stagnantes et pestilentielles

- Deux plaques anti-odeurs suspendues au-dessus du fossé qui entoure le centre conchylicole.

*Les riverains interrogés ont trouvé le système totalement inactif.*

*Notez la proximité des lotissements dans le prolongement des fossés et de la Résidence de tourisme ODALYS*

- Couvrant ou canalisant les fossés et en traitant les effluents par un filtre à sable efficace, bien entretenu et par une décontamination par U.V.
- Créant un bassin de décantation de grande capacité avec un curage régulier.

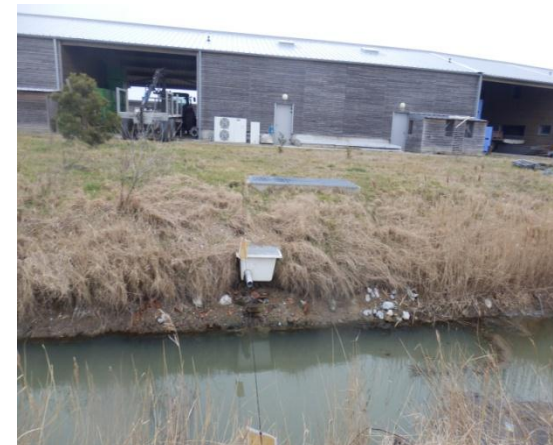
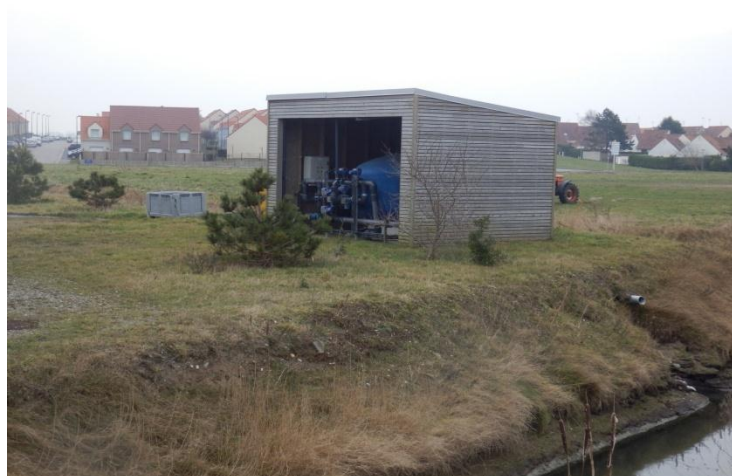
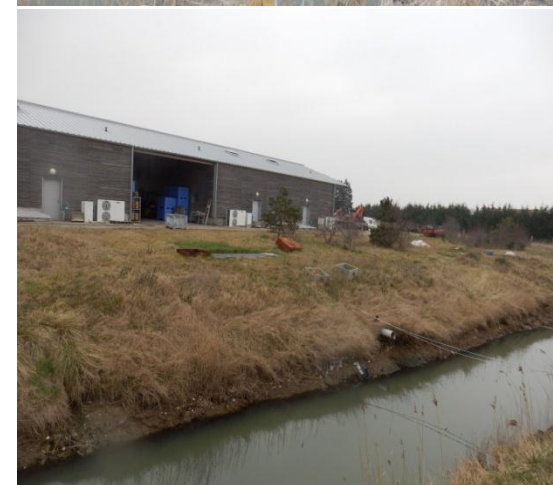
## Curage des fossés

La vase est toujours là  
Les eaux sont chargées en bactéries

Le filtre à sable et  
la lampe UV

*Une fois saturé et colmaté,  
le circuit d'eau sale de  
lavage des moules est  
bipassé et s'écoule  
directement dans le fossé.*

Dysfonctionnement  
chronique
