Le Collectif des Riverains « Pour le mieux  
vivre en Baie de Somme », au Crotoy

# LE CENTRE CONCHYLICOLE DU CROTOY

*Un risque de santé publique*

*Une atteinte à l'écosystème*

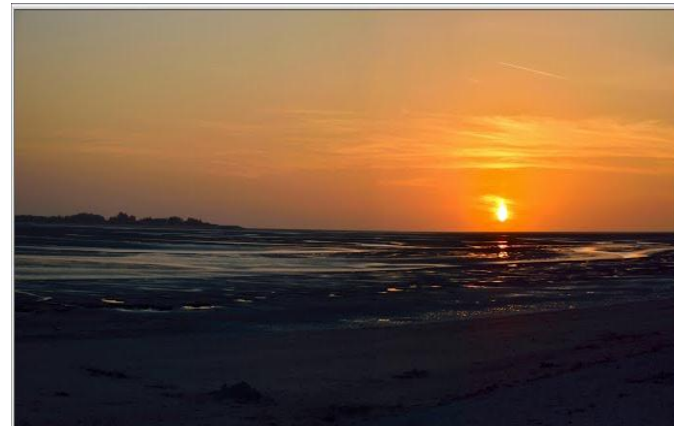
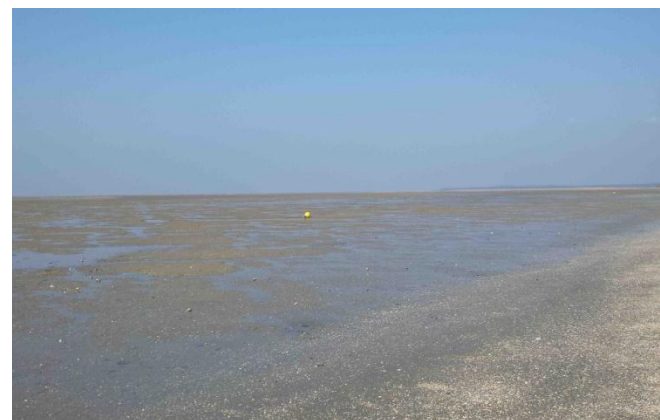
## CONSTAT DE POLLUTIONS

### Emanant du Centre Conchylicole du Crotoy (CCC)

Les eaux polluées du rejet sont entraînées vers la profondeur de la Baie de Somme, en contaminant au fur et à mesure le champ de coques et les poches d'eau laissées par la marée.

**Rejets directs en Baie d'une eau trouble et malodorante**

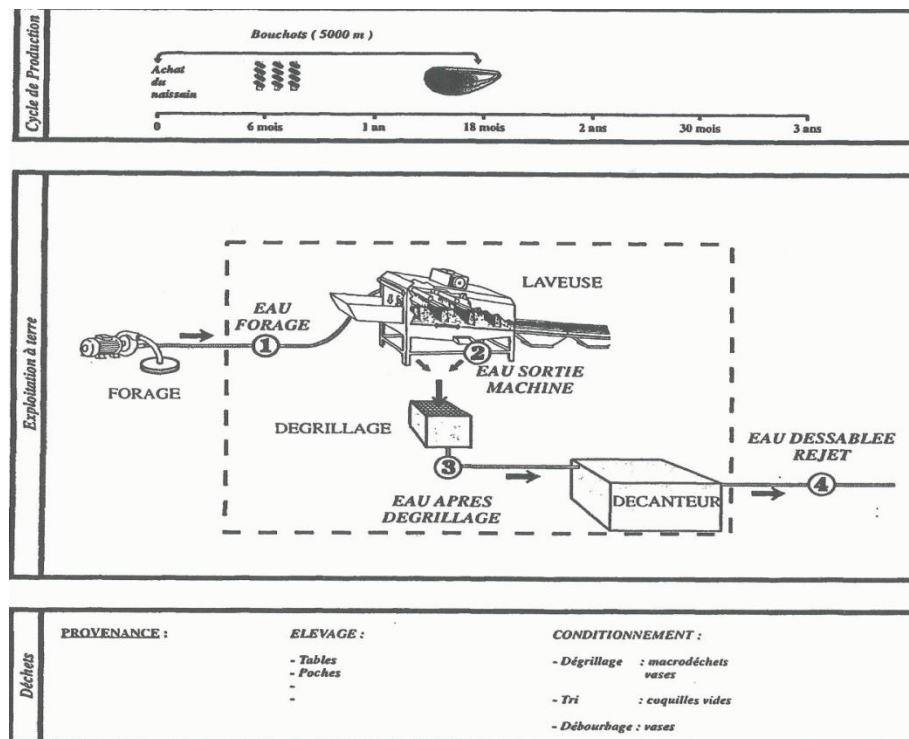
Dégrillage

Décanteur

Pour traiter 2350 T de moules, un décanteur de 70 m<sup>3</sup> est nécessaire !

Au Crotoy, seulement des bassins de décantation de faible capacité sont installés pour chaque atelier.
